stavba:  
**Nezbytné statické zajištění hradu Cimburk**  
**zhodnocení prací k 1.11.2001**

stavebník, investor: **Polypeje – společnost pro obnovu a využití historických památek**

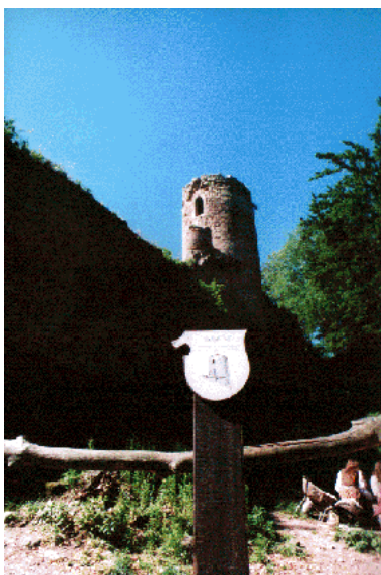
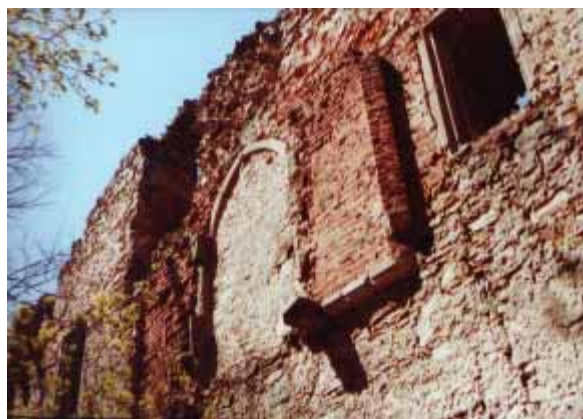
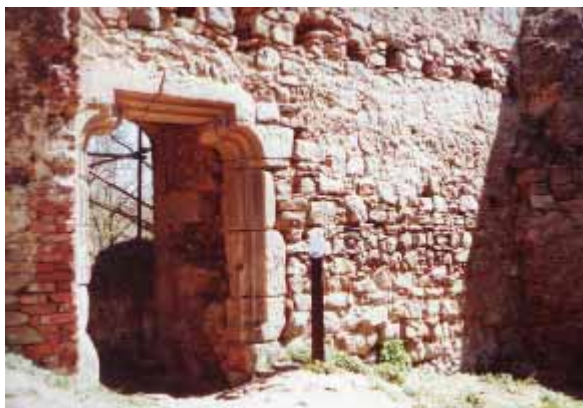
*Strážná věž, kaple  
v jižní palácové  
zdi, portál vstupu  
do hradního jádra*

Koruna věže byla provizorně zakryta na ochranu před srážkovými vodami. Byla také zazděna hluboká kapsa na jihozápadní straně věže.

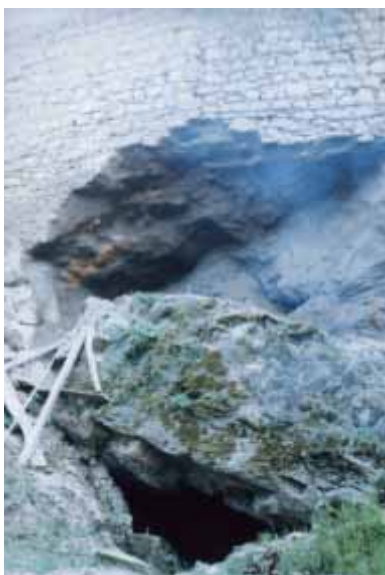
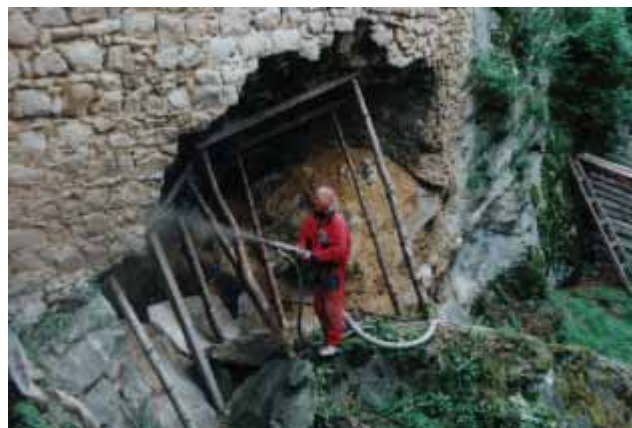
V této části došlo k nejvýznamnější odchylce od projektu. Původně navrhovaný příhradový nosník byl po dohodě s technickým dozorem stavby nahrazen vzklenutou železobetonovou torkretovou skořepinou, která je ve své patě zachycena pomocí ocelových kotev ke stávající skále. Vypadená skalní čochka dosud není odtěžena. V budoucnosti dojde k podezdění kaverny a obnovení původního sklípku.

*Torkretová skořepina na spojovací hradbě*

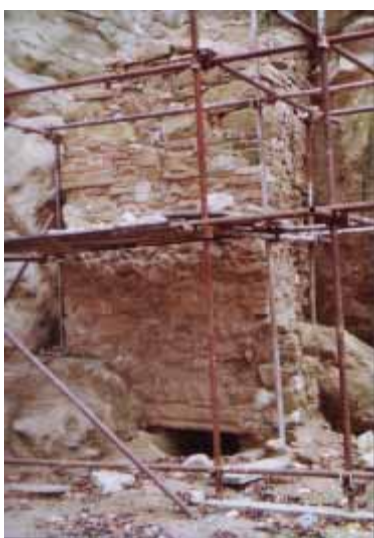
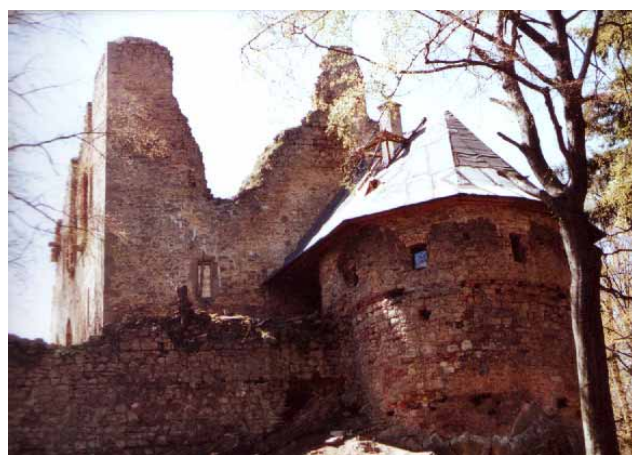
*Nalezená renesanční odpadní jímka, severovýchodní bašta*

Bašta byla dozděna, byl osazen trámový krov. Interiér je používán jako zázemí stavby. Stále chybí střešní krytina, střecha je chráněna pouze izolační lepenkou, není také provedeno spárování a injektáže.

Při likvidaci suťové výsyvky při severozápadní stěně paláce byla nalezena stavba renesanční odpadové jímky. Tato byla z vnější strany zaspárována a je očekáván výzkum šachty, který zabezpečí archeologové SPÚ v Brně.
